**COMUNE DI FIORANO CANAVESE (TO)**

**EDIFICIO COMUNALE – EX SCUOLA DELL'INFANZIA**

**INTERVENTI DI RIPRISTINO DEL SOLAIO INTERNO AL FABBRICATO – LOCALE PALESTRINA**

**DOCUMENTAZIONE FOTOGRAFICA**

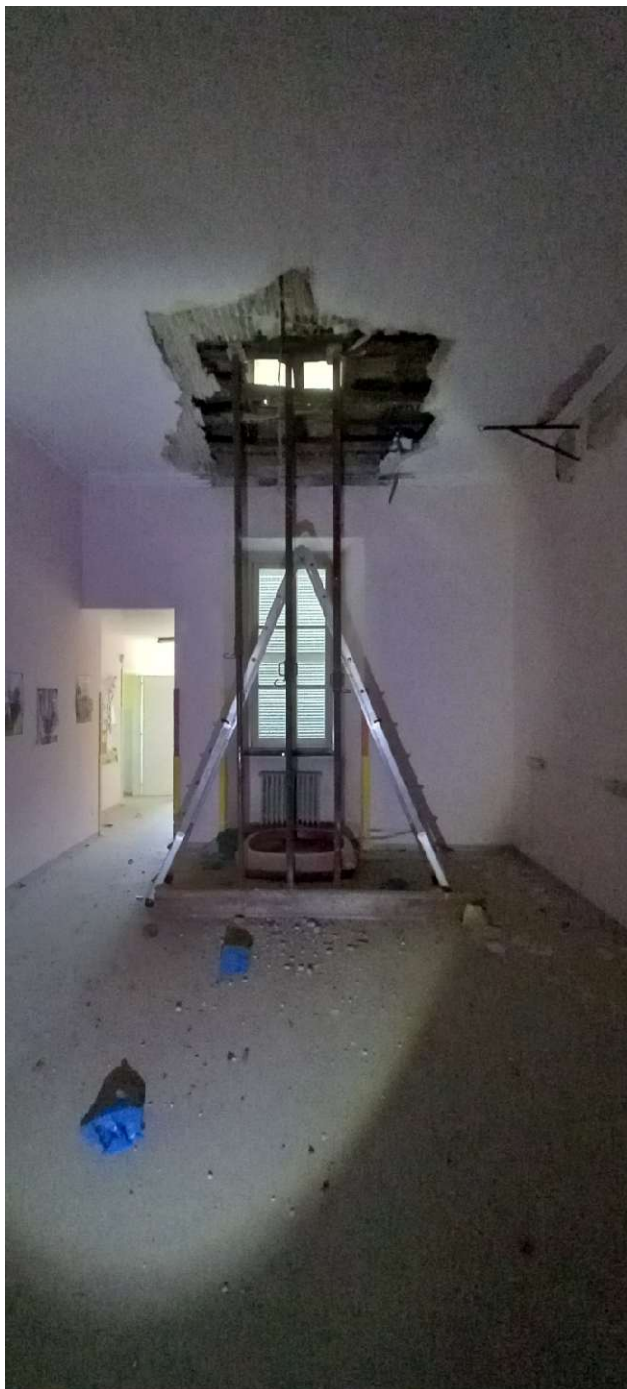
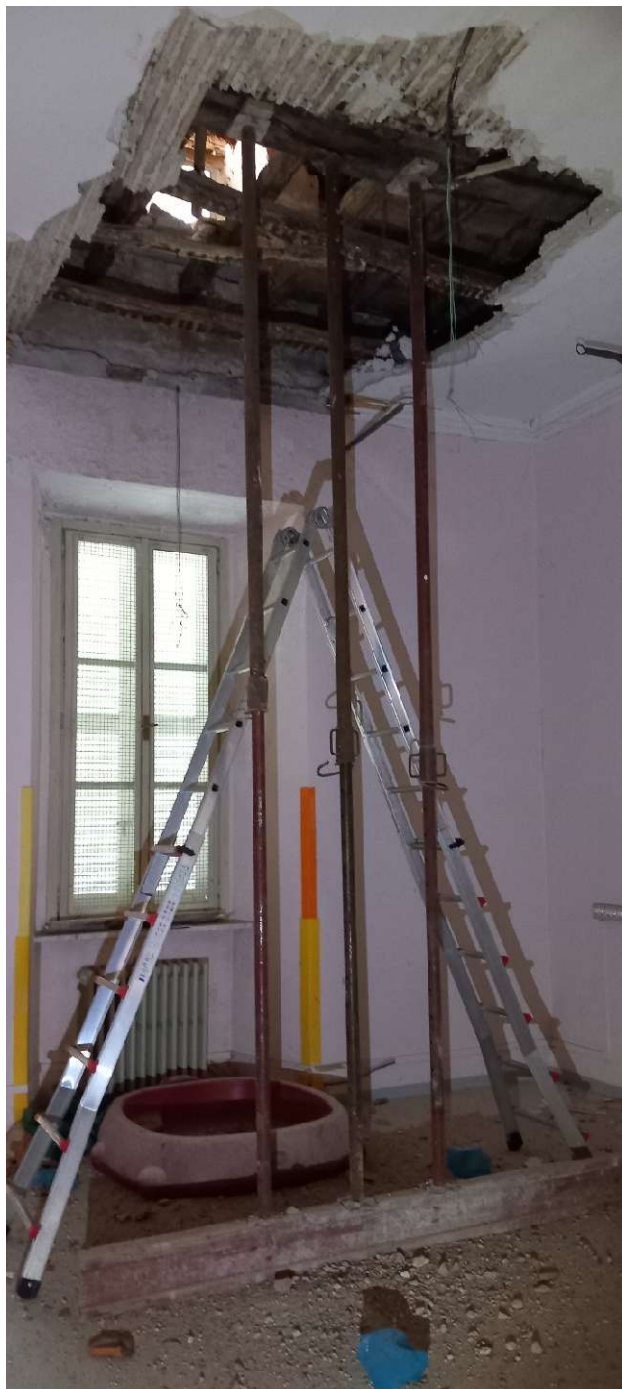
## SOLAIO LOCALE PALESTRINA, OGGETTO DI CONSOLIDAMENTO STATICO

Vista generale della controsoffittatura esistente in “cannicciato”, parzialmente collassata

A seguito del crollo di porzione di controsoffittatura in “cannicciato”, l'Amministrazione Comunale ha fatto eseguire, a cura dell'ing. Francesca Moglia, perizia di sopralluogo cui è seguito l'intervento di messa in sicurezza temporanea mediante il puntellamento della travatura portante lignea ammalorata.

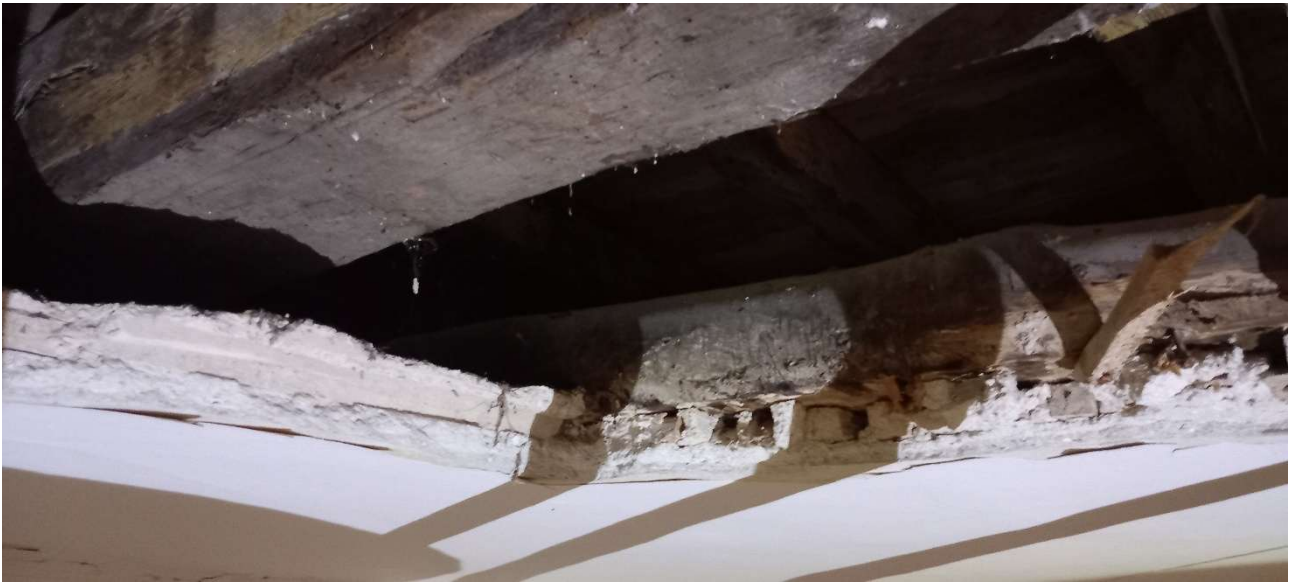
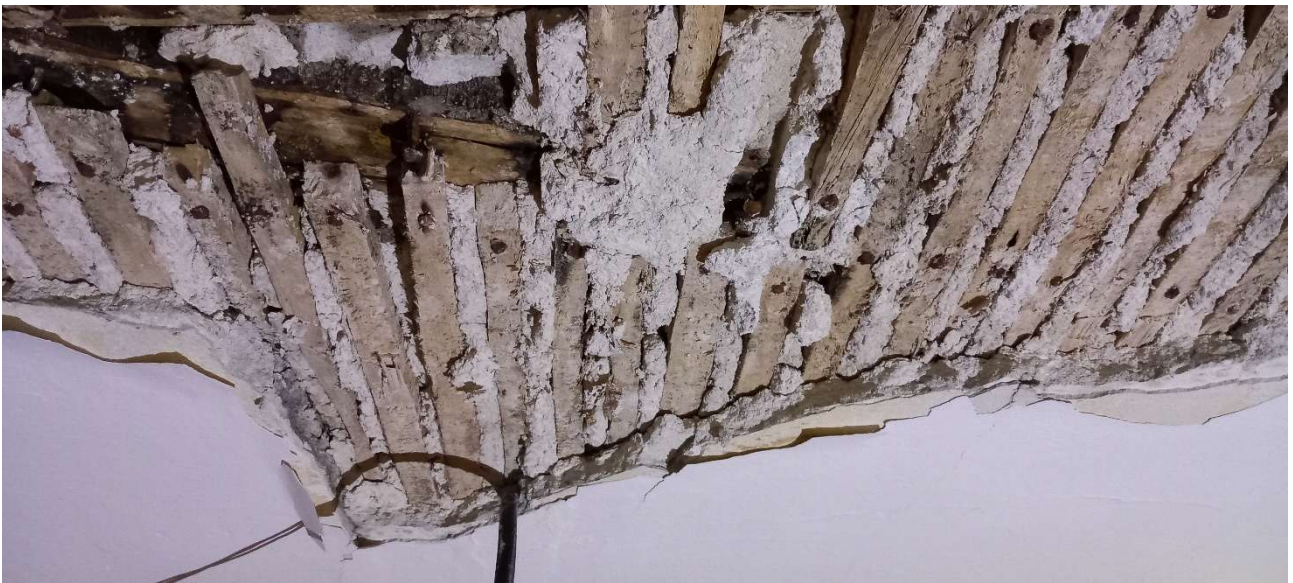
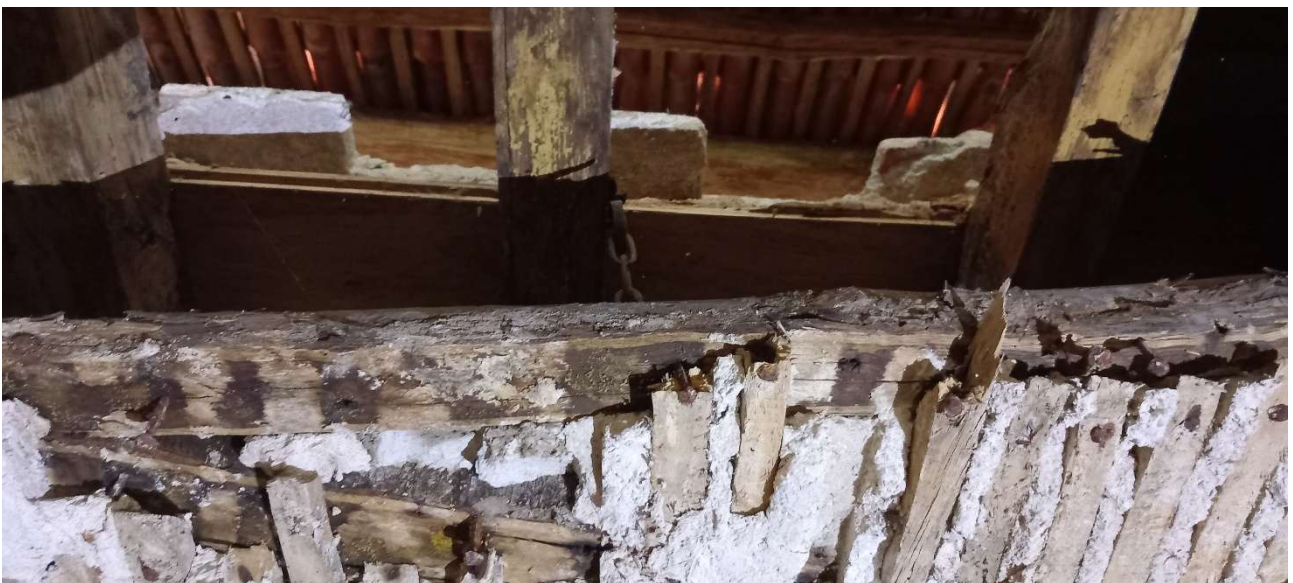
## INTRADOSSO SOLAIO LOCALE PALESTRINA

Vista ravvicinata della controsoffittatura esistente in “cannicciato”, intonacato e dipinto

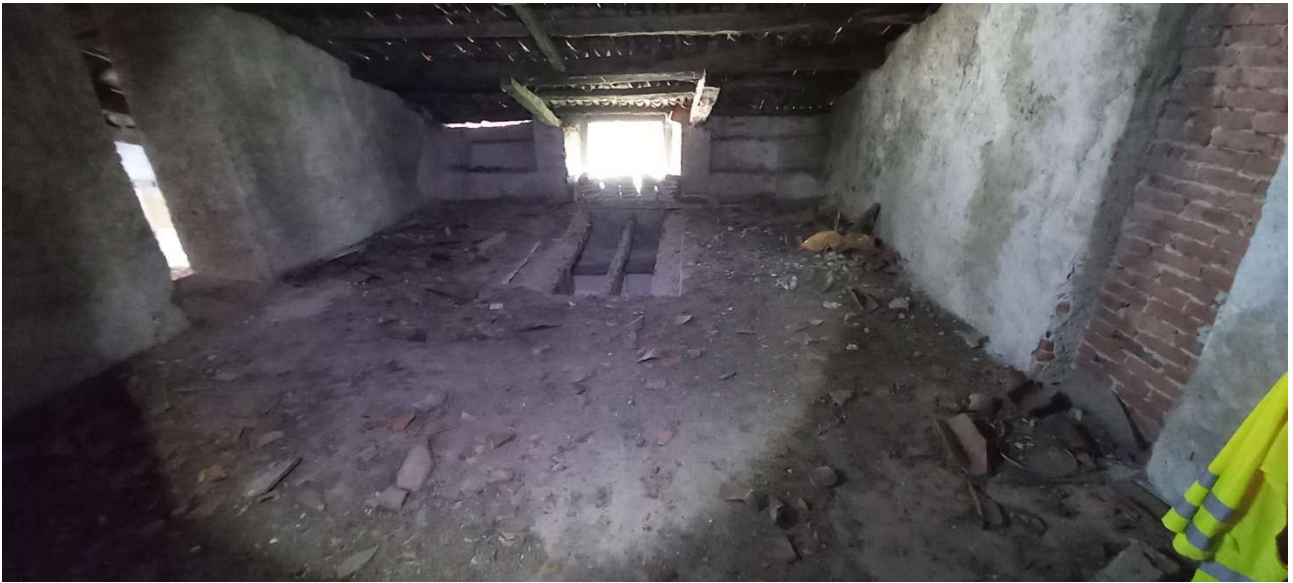
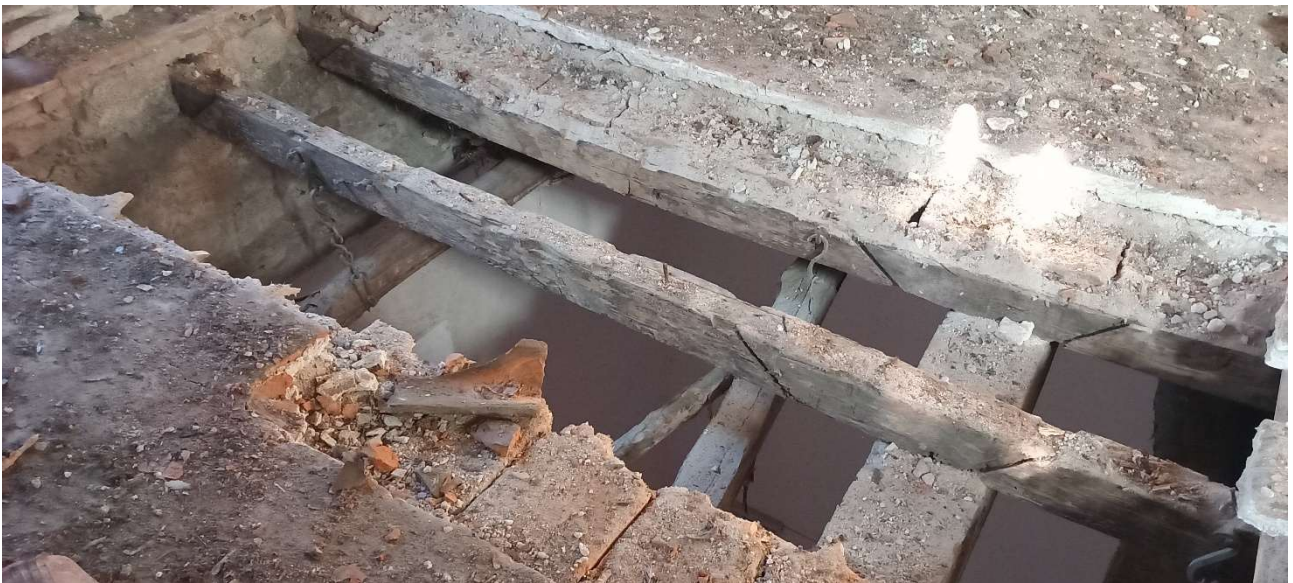
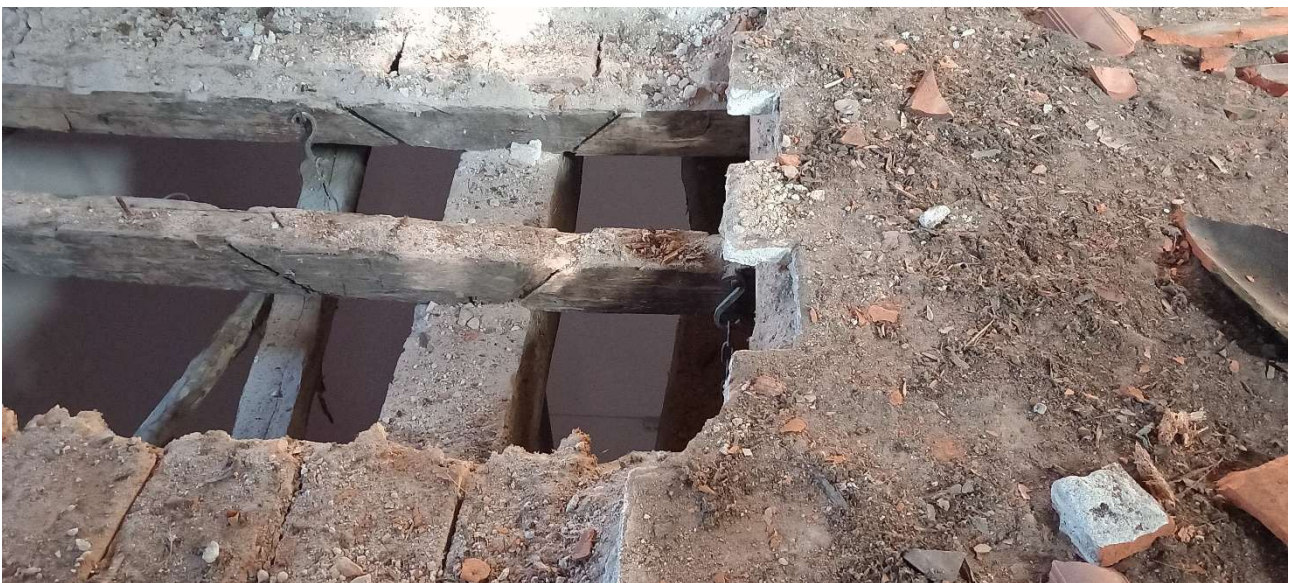
## ESTRADOSSO SOLAIO LOCALE PALESTRINA

Pavimentazione in quadrette di cotto, su sottofondo in sabbia

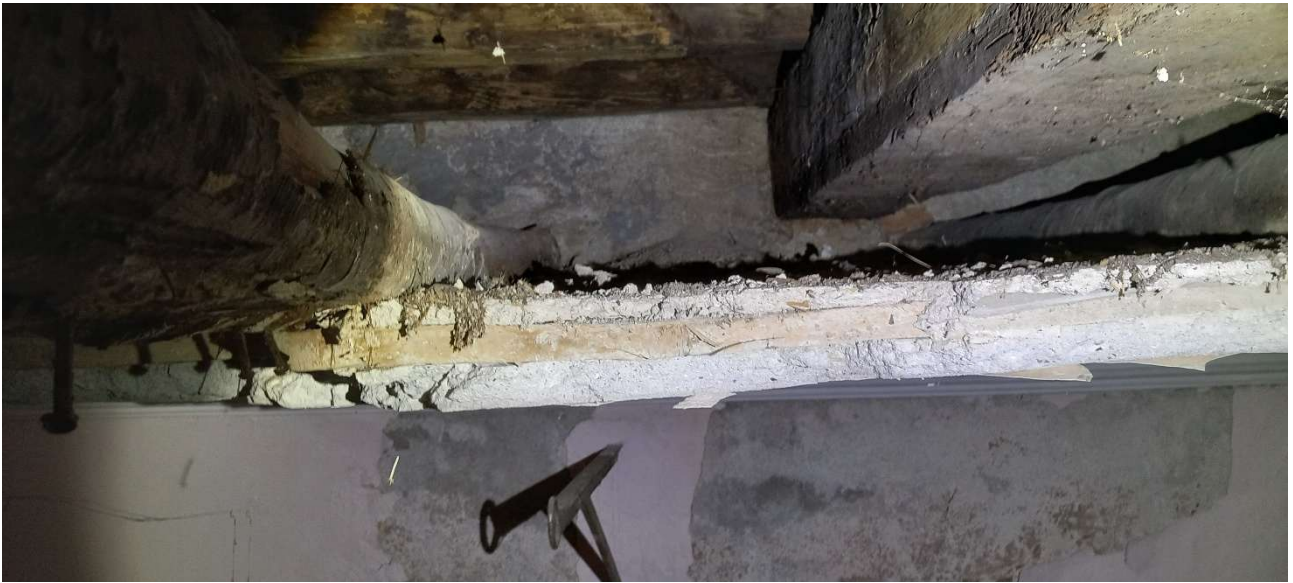
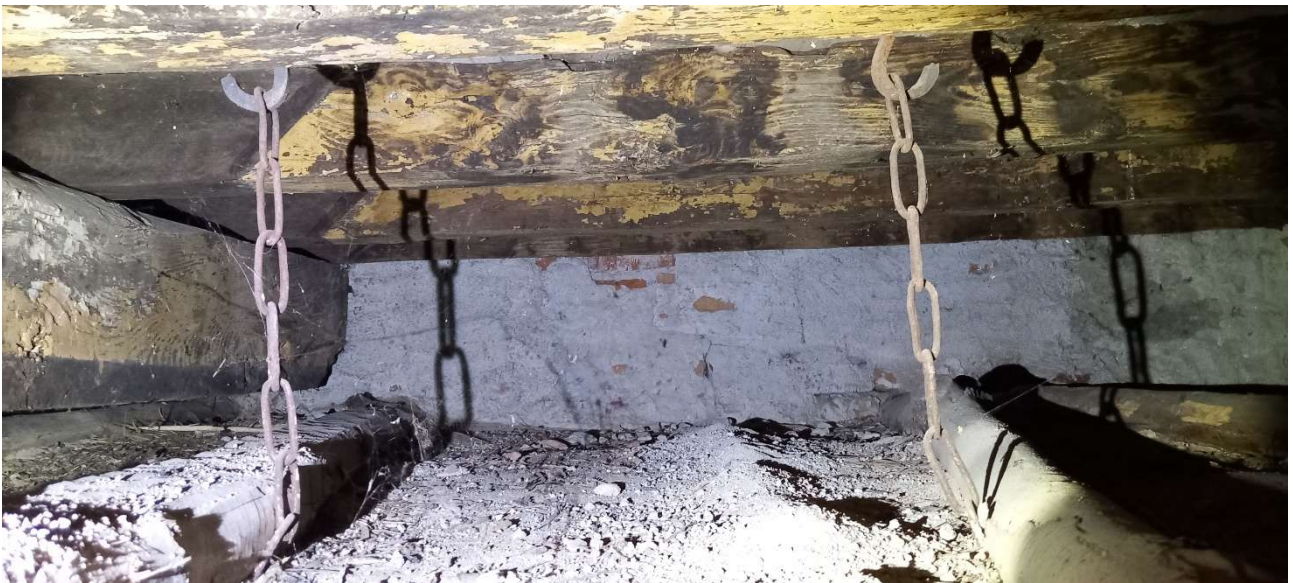
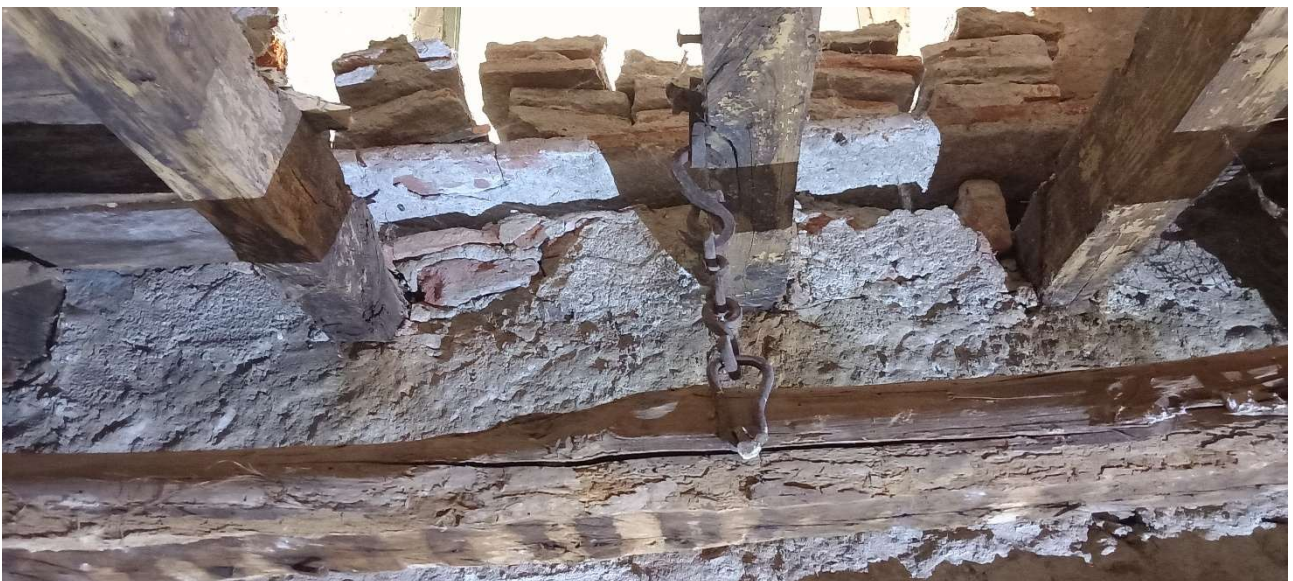
## STRUTTURA LIGNEA SOLAIO LOCALE PALESTRINA

Strutture portanti e secondarie per la pendinatura della controsoffittatura

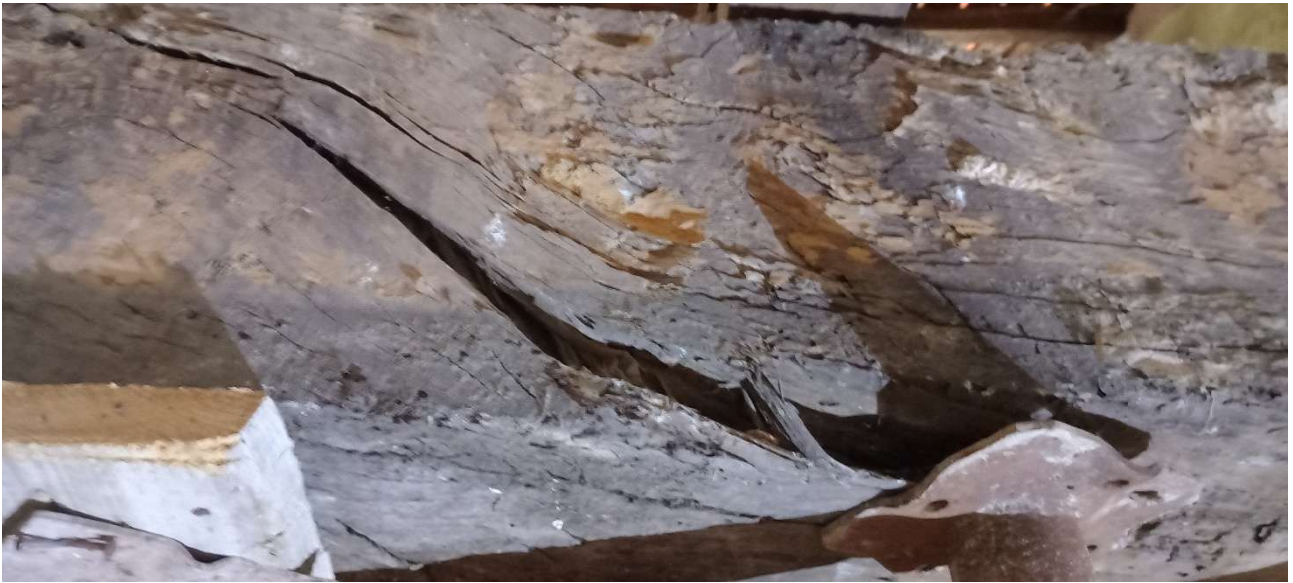
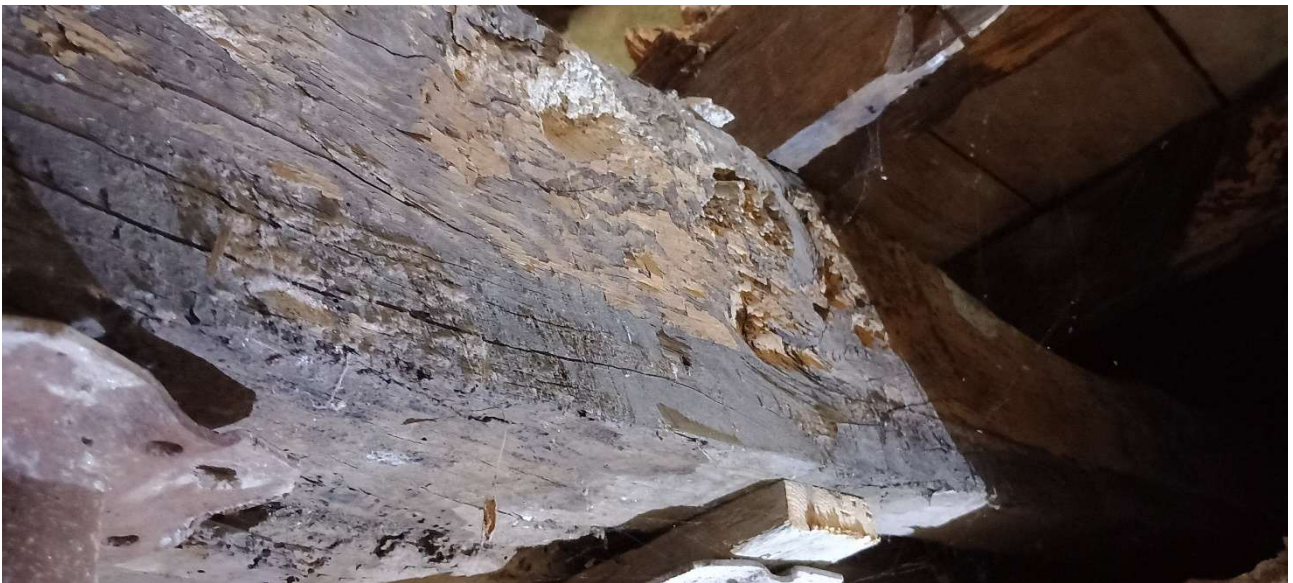
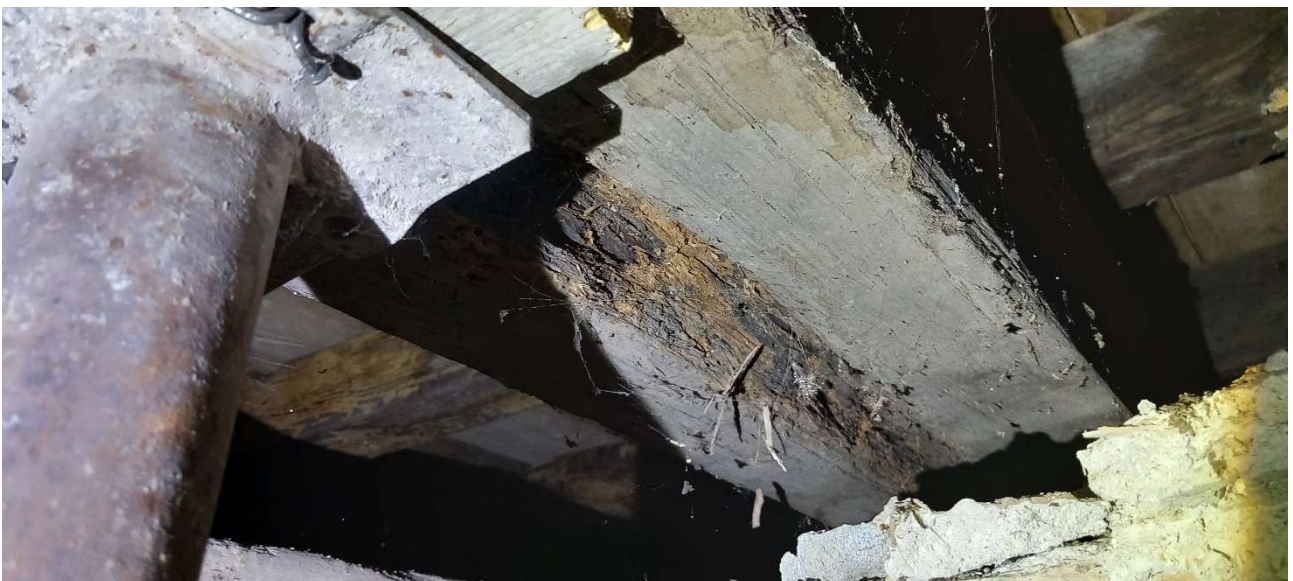
## STRUTTURA LIGNEA SOLAIO LOCALE PALESTRINA

Particolare del livello di degrado avanzato di uno dei 2 travi principali del solaio

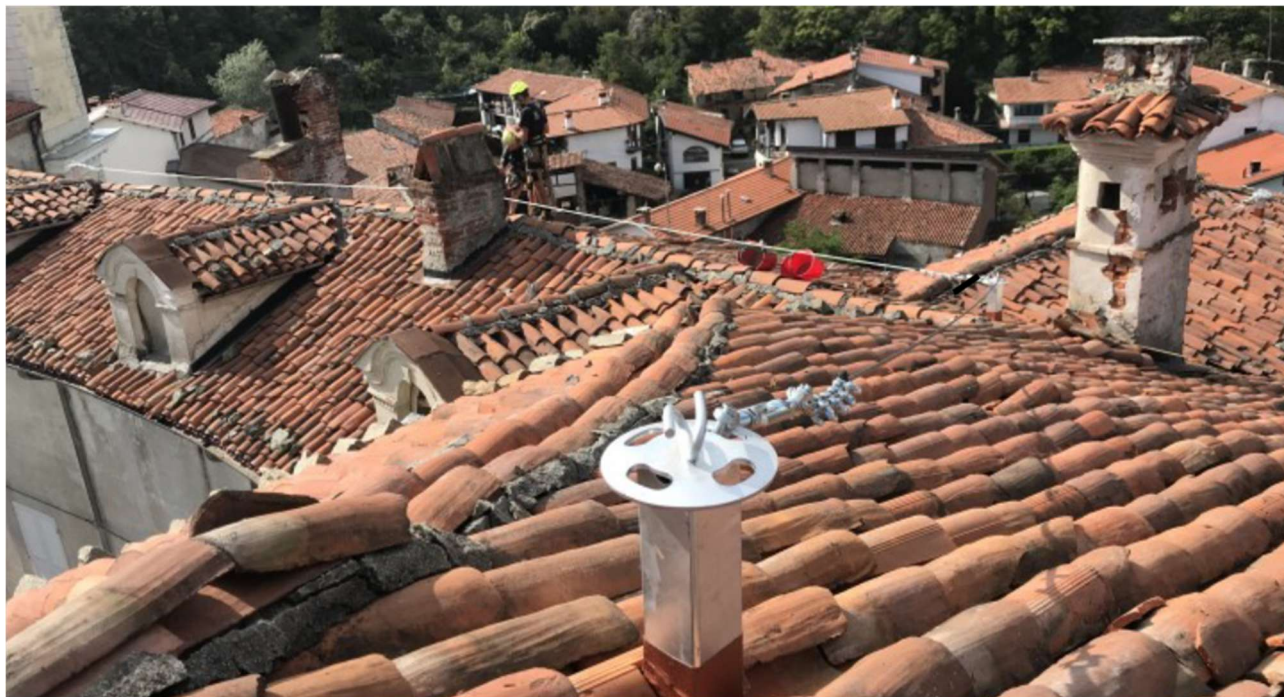
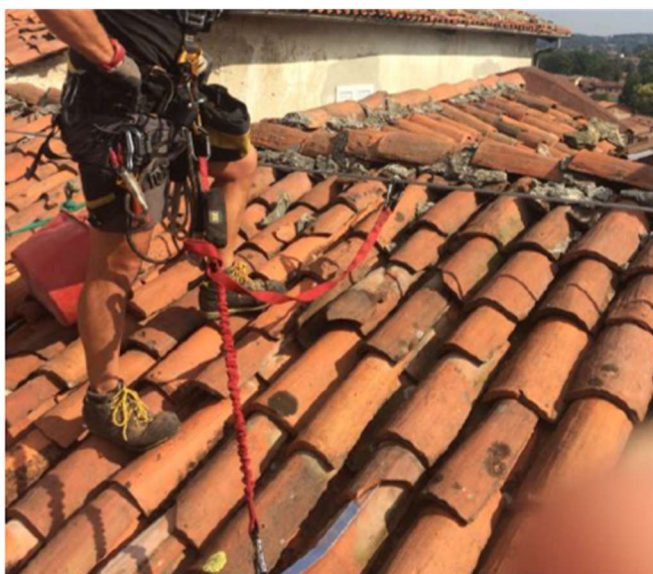
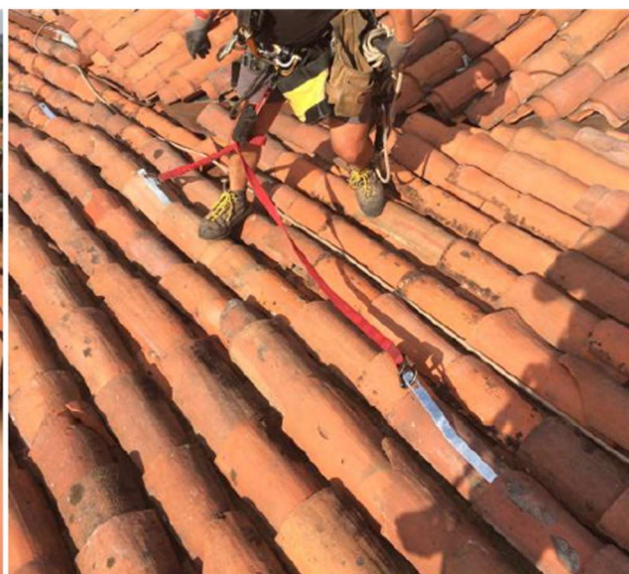
## MANTO DI COPERTURA DEL FABBRICATO COMUNALE

Vista generale del manto oggetto di ripassatura, con aggancio reciproco degli elementi d'estradosso
